Projeto
**Edifício
Torre do Relógio
Mora**

Projeto de
Execução

Documento
**Memória
Descritiva e
Justificativa**

A094 ARQ D 0.1.00 R00

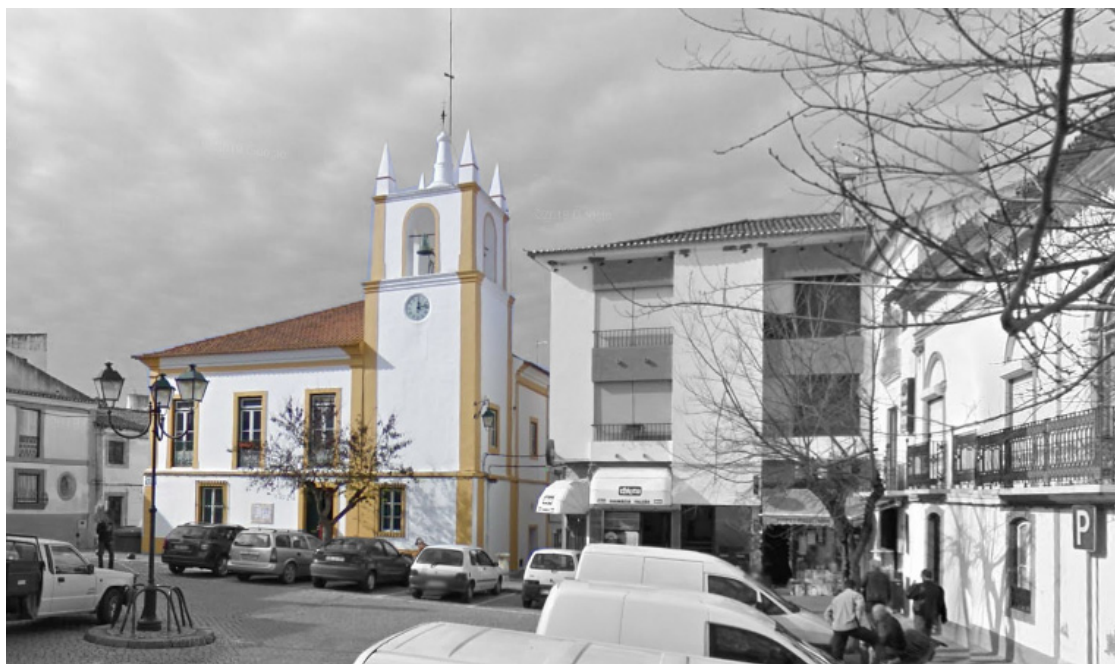
Fig. 1 - Foto do Edifício da Torre do Relógio a partir da Praça (Mora)

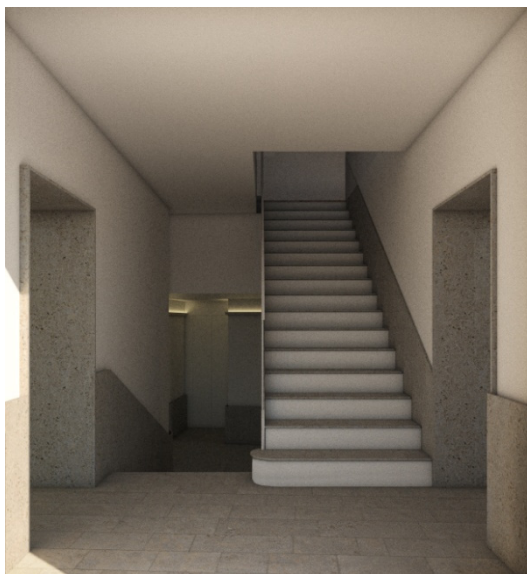
Fig. 2 - Imagem 3D - Hall de entrada

Constituído pelo átrio de entrada que interliga a zona das instalações sanitárias comuns, a escada principal (nobre) de acesso ao piso 1, a zona em rampa de ligação às "Salas de Atividades 2 e 3" (que ficam na zona a tardoz) e também ao núcleo vertical do elevador e ligação direta, por último à "Sala de Atividades 1", junto à entrada (frente do edifício).

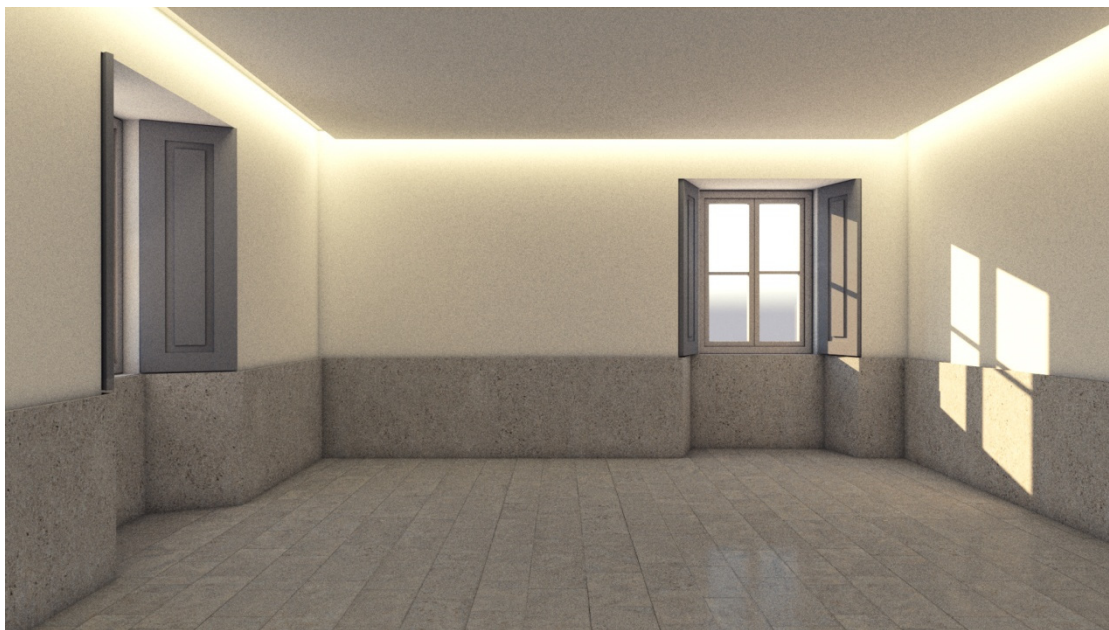
Fig. 3 - Imagem 3D - Sala de Atividades 1

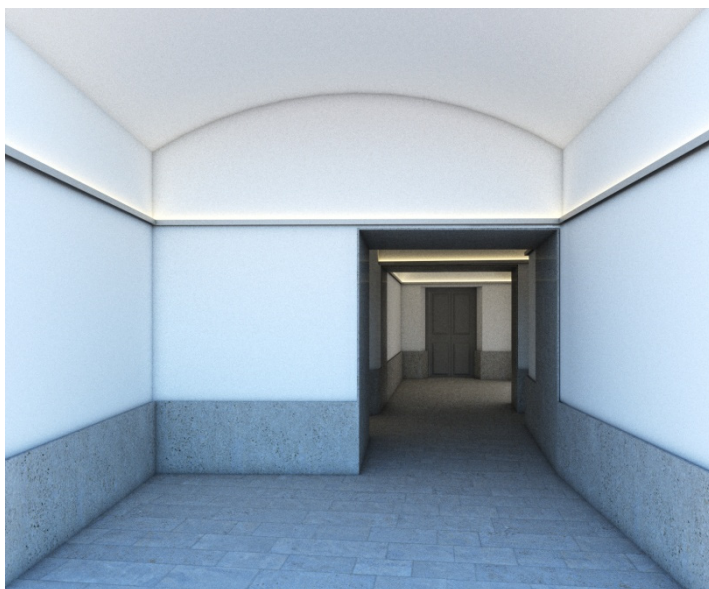
Fig. 4 - Imagem 3D - Sala de Atividades 2

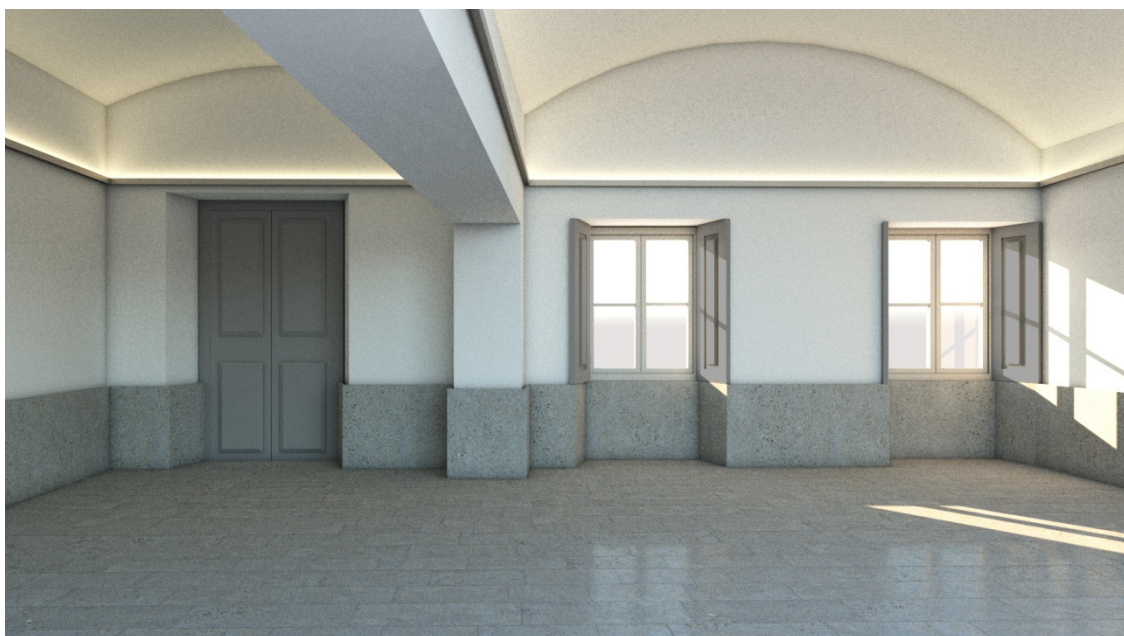
Fig. 5 - Imagem 3D - Sala de Atividades 3

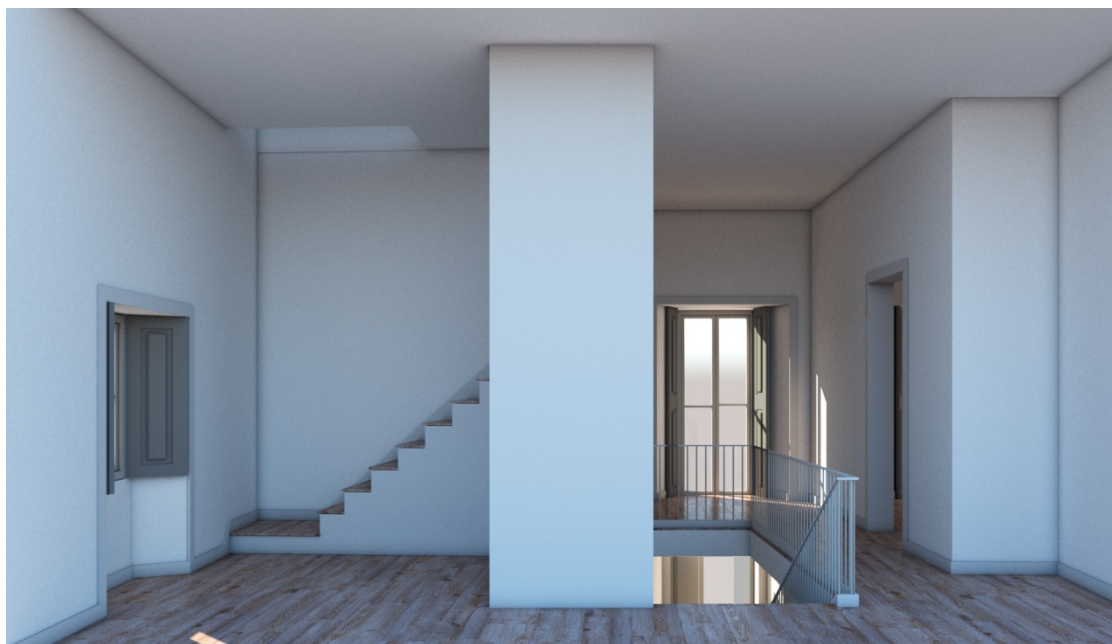
Fig. 6 - Imagem 3D - Átrio do Piso 1 // Sala de Atividades 6

Constituído por um átrio central do piso onde se localiza a escada principal (nobre) de acesso ao piso 0 e a partir do qual se bifurca para as "Salas de Atividades 4,5 e 6", a "Sala dos Livros" e o acesso ao núcleo vertical do elevador. A partir da "Sala de Atividades 4" é permitido o acesso, via nova escada, ao piso 2/sótão.
